Bloemendaal,

‘goed op weg naar toegankelijkheid’

Een onderzoek in opdracht van de gemeente Bloemendaal

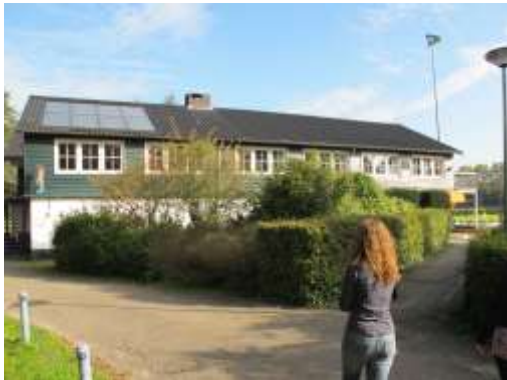
Er is geen OV-halte aanwezig op korte afstand.
Er is één Algemene Gehandicapten Parkeerplaats.
Het clubhuis is vanaf de parkeerplaats goed bereikbaar.
Er zijn hellingbanen en opstapjes gemaakt om in het clubhuis te kunnen komen.

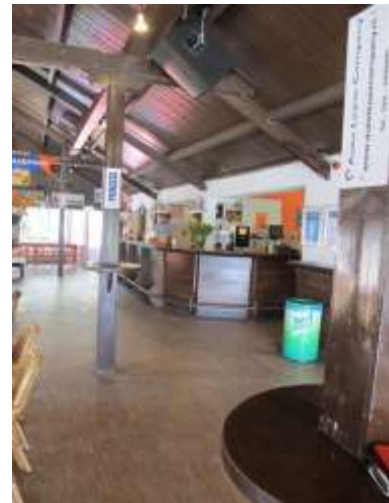
Deze is voor rolstoelgebruikers bereikbaar met een lift, waar wel een rolstoel in past maar geen scootmobiel. De lift is toegankelijk met een sleutel die boven gehaald moet worden. Dit levert wel problemen op als iemand zelfstandig naar boven wil. Ook het in- en uitrijden van de lift is niet eenvoudig. De deur van de lift gaat beneden niet automatisch open, dit vergt van de rolstoelgebruiker een hoop behendigheid om met een rolstoel de lift in te gaan.

- Bij de ingang van het clubhuis een bordje plaatsen met informatie over de locatie van de lift en hoe die te gebruiken is
- Een bordje in de lift met informatie over het feit dat je niet tegen de muren mag leunen omdat de lift een plateaulift is.
- De lift wordt bediend met een sleutel die boven bij de bar gehaald moet worden. Een belsysteem zou dit kunnen oplossen.
- Plaatsing van een handgreep aan de binnenkant van de deur, zodat je in de lift zelf de deur kan dichttrekken.
- Wij adviseren het toilet op dagen dat er veel bezoekers zijn niet af te sluiten.

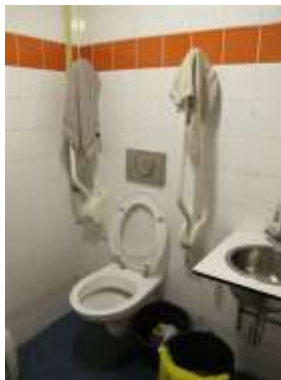
Er is een goed ingericht gehandicapent toilet aanwezig.

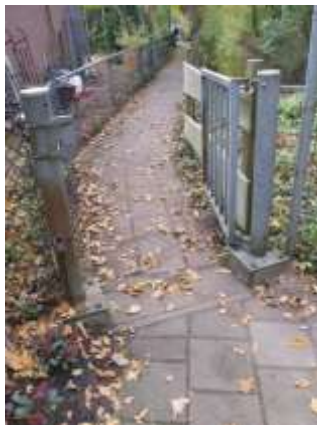
De accommodatie is vanaf de weg bereikbaar via een lang aflopend verhard pad of via een trap. De helling is stijl voor rolstoelgebruikers en voor mensen die slecht ter been zijn. De trap kan een obstakel vormen, omdat de treden vrij ver uit elkaar liggen en ongelijk zijn, waardoor verstappen mogelijk is.

- Verbetering van de bestaande trap vanaf de openbare weg, de Bergweg. Door ervoor te zorgen dat de treden recht liggen en door de trap te voorzien van een leuning aan beide kanten wordt deze een stuk toegankelijker.

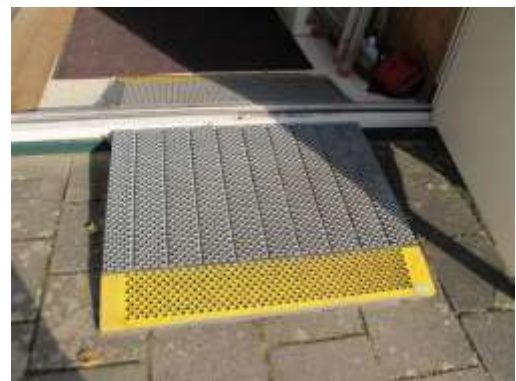
Het clubgebouw bestaat uit één bouwlaag. De entree met hoge drempel is goed toegankelijk gemaakt door middel van hellingbanen. Het clubhuis heeft een zodanige indeling dat een vrije doorgang voor rolstoelgebruikers mogelijk is.

Een deel van de balie is verlaagd.

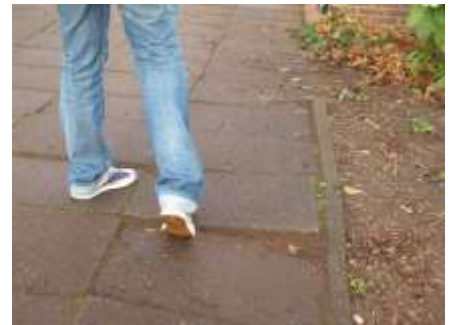
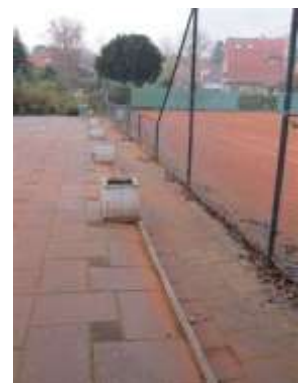
De bestrating rondom het clubhuis is niet vlak. Het clubgebouw heeft een bouwlaag.

De entree is makkelijk toegankelijk voor iemand in een rolstoel of scootmobiel.

Er is een tweede ingang met een schuifdeur die in de kantine uitkomt.

Er is geen verlaagde balie.

- De bestrating op het terrein is niet vlak en wij bevelen aan om hier eens goed naar te kijken en indien nodig opnieuw te bestraten.

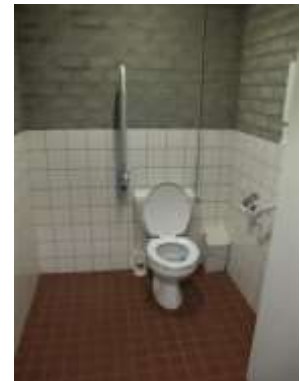
Er is een goed ingericht rolstoeltoilet, echter een alarmkoord ontbreekt.

- Het enige dat ontbreekt in het invalidentoilet is een alarmkoord. Wij adviseren dat aan te brengen.

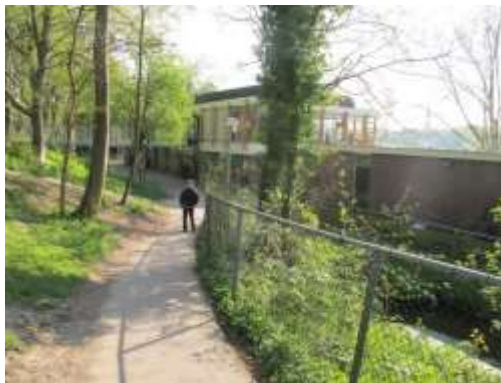
Wel is er vlakbij een grote parkeerplaats in de duinen waar je betaald kan parkeren. De accommodatie is vanaf de weg bereikbaar via een lang aflopend verhard pad of via een trap. De helling is stijl voor rolstoelgebruikers en voor mensen die slecht ter been zijn. De trap kan een obstakel vormen, omdat de treden onregelmatig liggen en ongelijk zijn.

- Wat betreft de ingang kan er veel verbeterd worden door de loopbrug beter te laten aansluiten op de weg.
Verder kan de bestrating van de trap worden verbeterd en zou een leuning naast het looppad het pad makkelijker begaanbaar kunnen maken voor mensen die slecht ter been zijn.

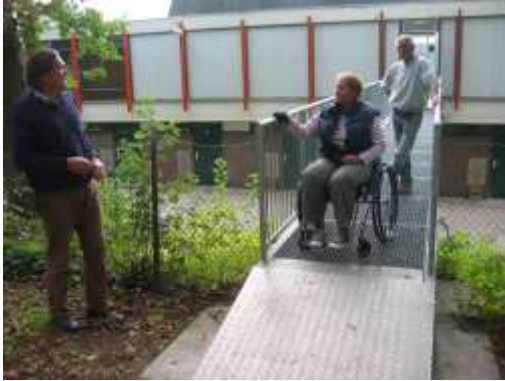
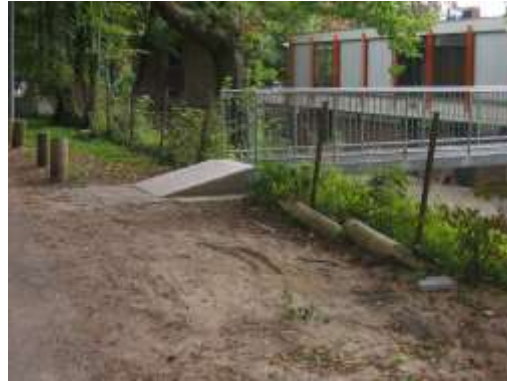
Er is geen lift, maar de kantine is bereikbaar via een stalen loopbrug vanaf de Bergweg.

Aan het begin van deze loopbrug is een hellingbaan om het niveauverschil tussen de weg en de kantine te overbruggen, deze is kort en te steil voor zelfstandig gebruik door mensen met een handbewogen rolstoel. Er is geen aansluiting vanaf de brug naar de verharde weg. Dit is wel wenselijk.

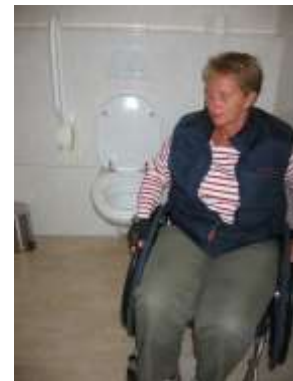
Er is een rolstoeltoilet aanwezig, dit voldoet aan de eisen en is goed bereikbaar.

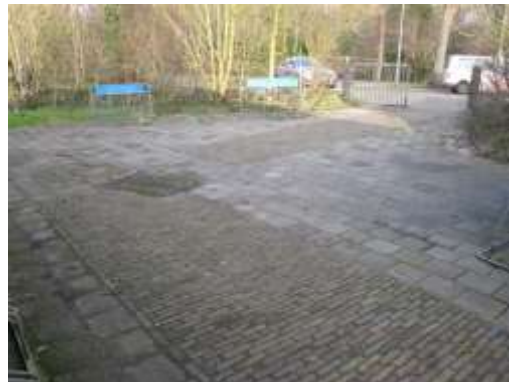
Er is geen OV-halte op korte afstand. Een Algemene Gehandicapten Parkeerplaats is niet aanwezig. De route van de parkeerplaats naar de accommodatie is verhard maar loopt met een (kleine) helling naar beneden

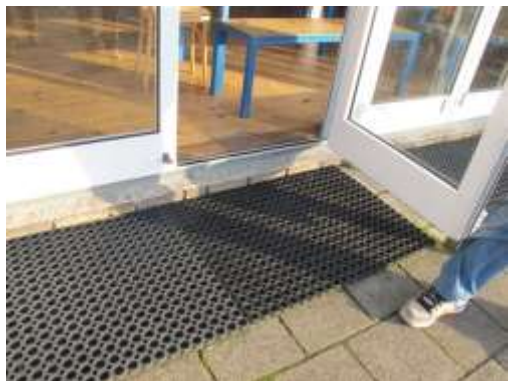
De accommodatie is op drie plekken gelijkvloers te betreden. Bij de entree is een hoge drempel, daardoor kan iemand met een rolstoel of scootmobiel niet zelfstandig naar binnen. Aan te bevelen is een ramp aan te leggen. Dit biedt de mogelijkheid op een eenvoudige manier zelfstandig het clubhuis binnen te kunnen komen.

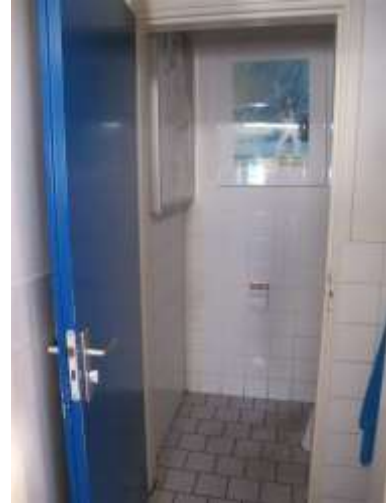
Er is geen gehandicaptentoilet aanwezig. Wel is er een toilet aanwezig waar iemand in een rolstoel goed in kan komen. Het aanbrengen van beugels in het toilet zou al een goede verbetering zijn voor rolstoelgebruikers en voor mensen die slecht ter been zijn.

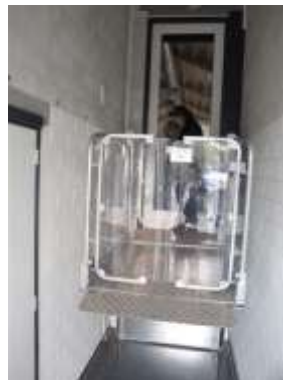
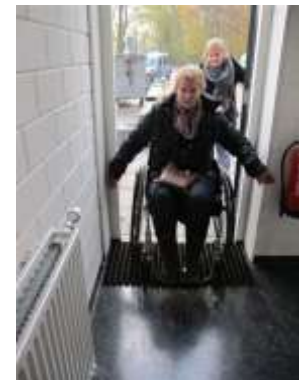
Er is een plateaulift naar om in de kantine te komen.

De deur en de lift zijn beveiligd met een sleutel.

Onduidelijk is waar de sleutel gehaald kan worden.

- Het plaatsen van een bordje bij de ingang met daarop de gebruiksaanwijzing van de lift.
- Het plaatsen van een bel bij de deur, zodat iemand kenbaar kan maken dat hij van de lift gebruik wil maken.

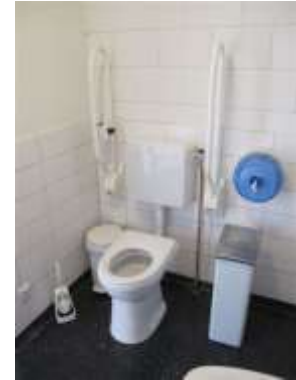
In het clubhuis is een, ruim goed ingericht invalidentoilet aanwezig. Dit toilet is als er geen wedstrijden wordt gespeeld op slot.

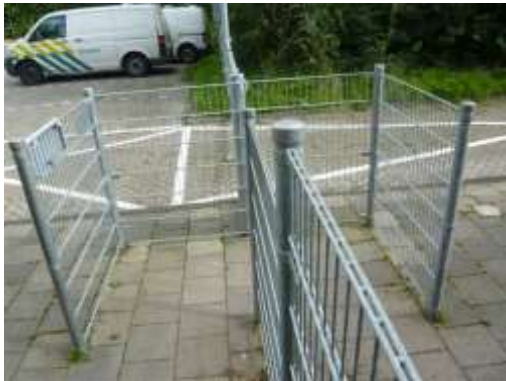
De sporthal is niet eenvoudig bereikbaar met een scootmobiel of rolstoel, omdat het toegangshek een haakse bocht heeft.

Daardoor kan iemand in een scootmobiel de hal alleen via een breed hek bereiken. Het hek zit echter (altijd) op slot.

De drempel bij de toegangsdeur van de hal is hoger dan 2 cm en dat kan voor een rolstoel of een scootmobiel een probleem zijn.

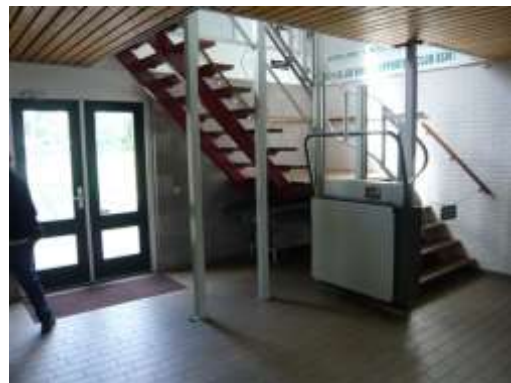
Vanuit de centrale hal kun je naar de eerste verdieping met een trap of plateaulift.

Als de plateaulift in gebruik is, dan is de trap niet of slechts met moeite door overige bezoekers te gebruiken.

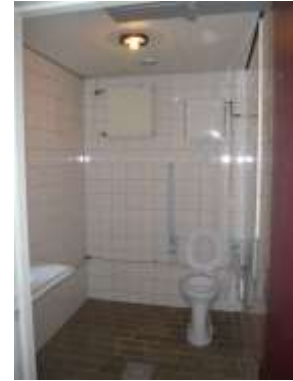
Er is een gehandicapten toilet aanwezig. Er ontbreekt een alarmkoord.

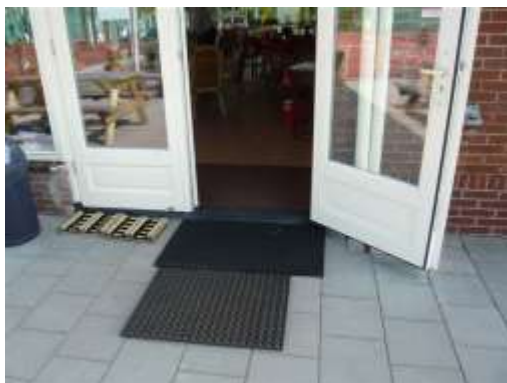
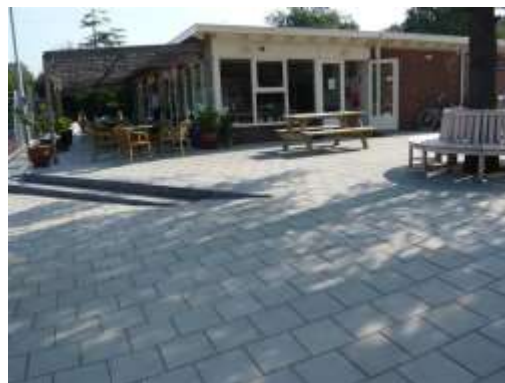
De toegang tot het complex is goed.

De hellingbaan naar het clubhuis is goed en makkelijk in gebruik.

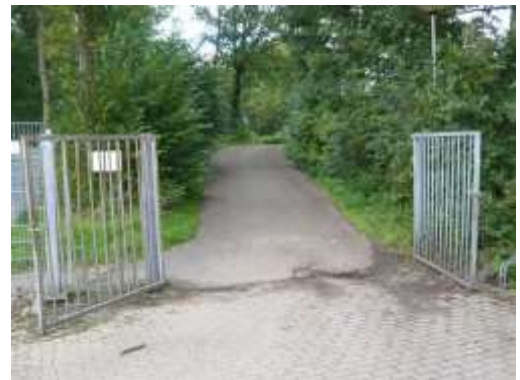
Er is geen OV-halte in de nabijheid. De accommodatie is bereikbaar via een aflopende weg. Boven aan de weg kan worden geparkeerd. Er is geen Algemene Gehandicapten Parkeerplaats. In voorkomende gevallen kan worden geparkeerd op het complex zelf. De entree is een breed hek. De fietsenstalling bevindt zich direct naast het hek

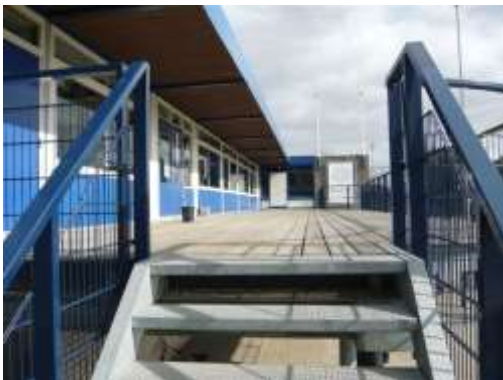
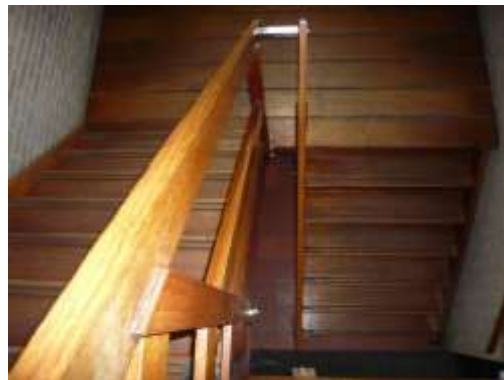
De hoofdentree is creatief voorzien van een 'ramp'. De kantine is bereikbaar via een inbandige bordestrap of via een stalen trap aan de buitenzijde. Daardoor is het niet bereikbaar voor mensen met een rolstoel, scootmobiel of rollator.

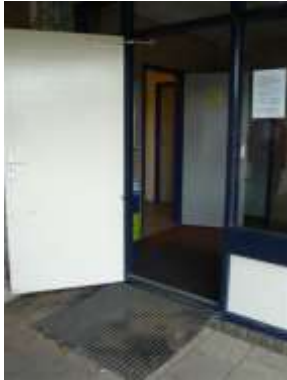
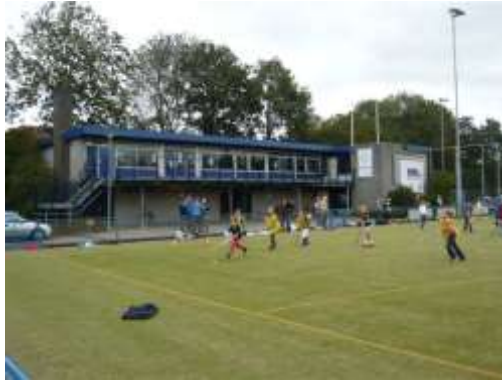
Het terras op de begane grond is bereikbaar en geschikt voor mensen in een rolstoel of met een rollator. Vandaar uit is er een goed zicht over de velden. Het terras op de eerste verdieping is voor hen niet toegankelijk.

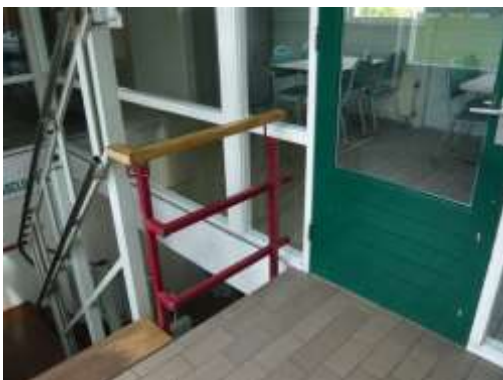
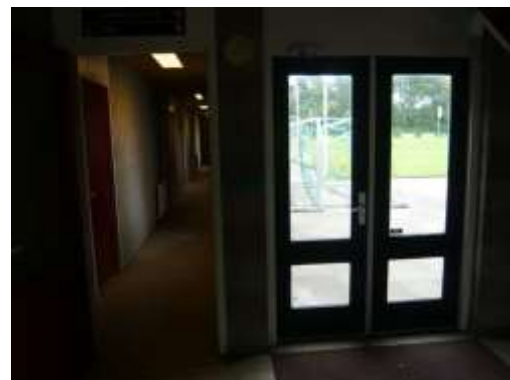
De kantine wordt gedeeld met sporthal de Kooi bereikbaar en is bereikbaar via een plateaulift

De sporthal heeft een plateaulift die naar de kantine gaat. Opgemerkt wordt dat de plateaulift maar door een persoon tegelijkertijd gebruikt kan worden. De trap is dan voor overige bezoekers slecht te gebruiken.

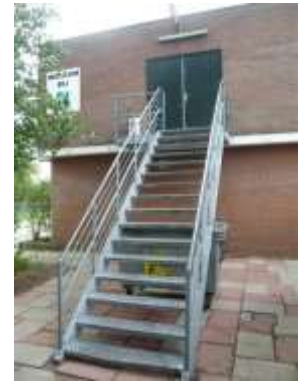
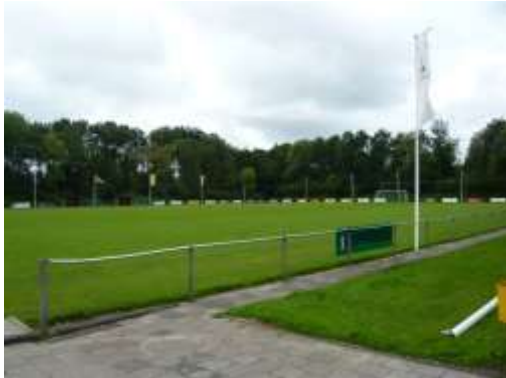
De vluchtwegen zijn duidelijk aangegeven en voorzien van de gebruikelijke teksten en symbolen. De trappen zijn voor evacuatie breed genoeg, maar de vluchtroutes zijn niet obstakelvrij/drempelloos.

De nooduitgang van de kantine is een stalen steile trap aan de westkant van het gebouw.

Van de algemene aandachtspunten komen voor verbetering in aanmerking de punten 6, 11 en 13.

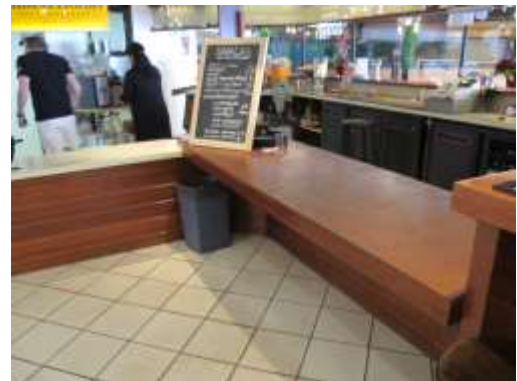
Het sportcomplex is goed toegankelijk. Het gebouw is gelijkvloers en in de kantine heeft de balie een verlaagd deel. Een rolstoelgebruiker heeft voldoende ruimte om te kunnen manoeuvreren. De sporthal is goed geschikt om een aangepaste sport te beoefenen en wordt onder andere gebruikt door rolstoelhockeyvereniging Kennemer Keien.

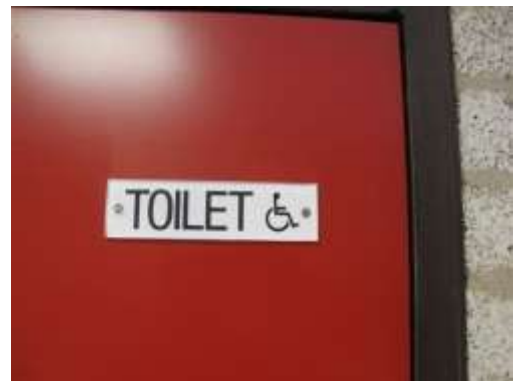
Er is een rolstoeltoegankelijk toilet dat aan alle eisen voldoet.

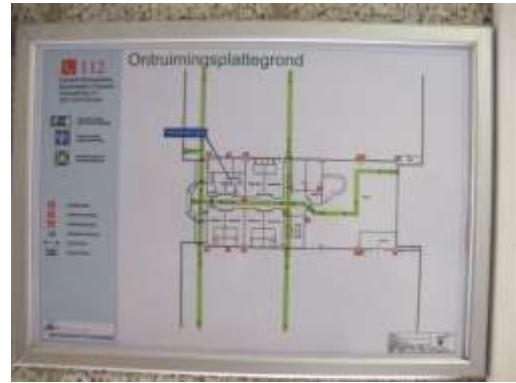
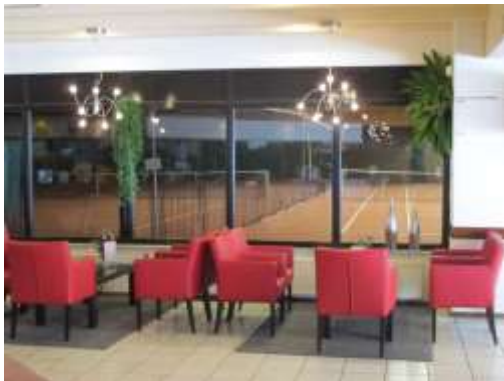
Vanuit de kantine is er ruim zicht op de binnenhallen. In de sporthal zijn voldoende opstelplaatsen voor rolstoelen. Er is een buitenterras dat goed toegankelijk is.

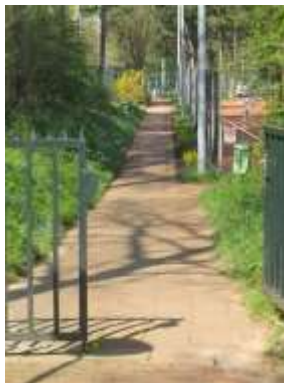
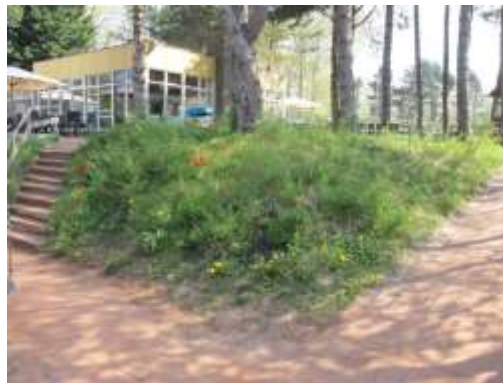
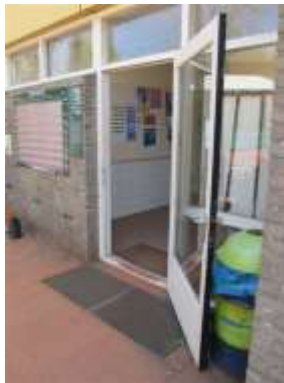
Er is een OV-halte in de nabijheid.

Er is een grote parkeerplaats.

Er zijn geen gehandicaptenparkeerplaatsen.

De weg van de parkeerplaats naar de ingang is vlak en verhard.

Er zijn veel niveauverschillen op het tennispark.

Van de algemene aandachtspunten komen voor verbetering in aanmerking de punten 2, 4 en 12.

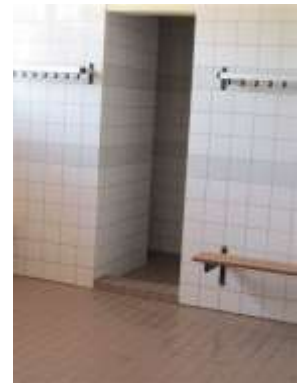
De kleedkamers zijn niet ingericht voor rolstoelgebruikers. Er is een hoge opstap naar de doucheruimtes.

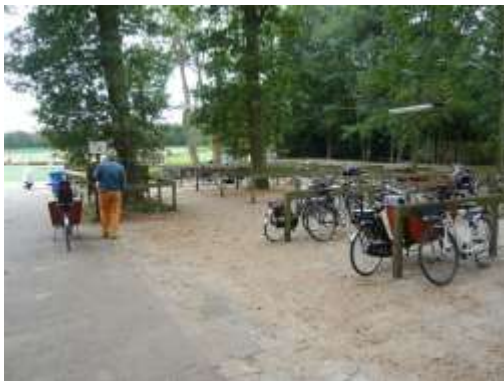
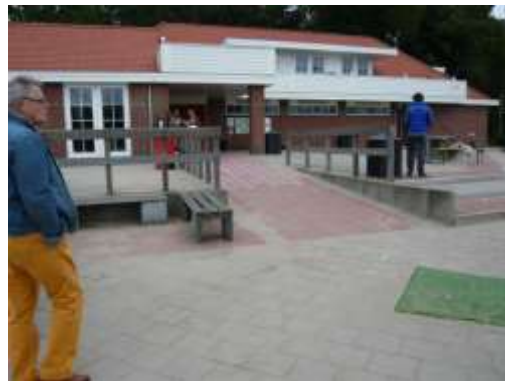
De toegang is ruim en de toegangsweg loopt licht hellend naar beneden.

De niveauverschillen zijn opgelost met hellingbanen

Op drukke speeldagen is de parkeerplaats overvol. Parkeervoorzieningen voor gehandicapten nabij de entree worden dan node gemist, maar zijn eenvoudig aan te leggen.

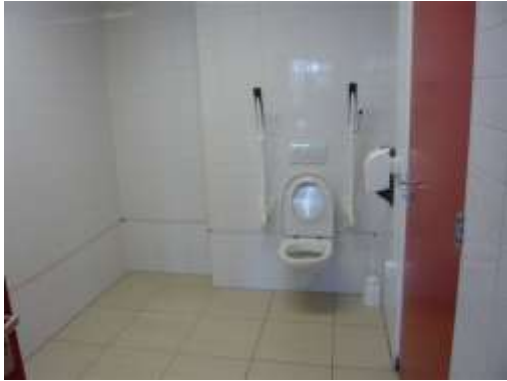
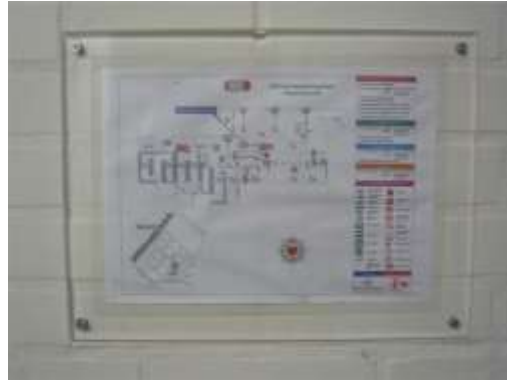
Er is een ruim en goed ingericht gehandicaptentoilet. Nadeel is dat de deur naar binnen opengaat. In het geval van calamiteiten zou de deur naar buiten moeten opendraaien, omdat dan sneller hulp kan worden geboden.

Wij willen de suggestie doen om te kijken of de deur van het gehandicaptentoilet veranderd kan worden, zodat de deur naar buiten open gaat.

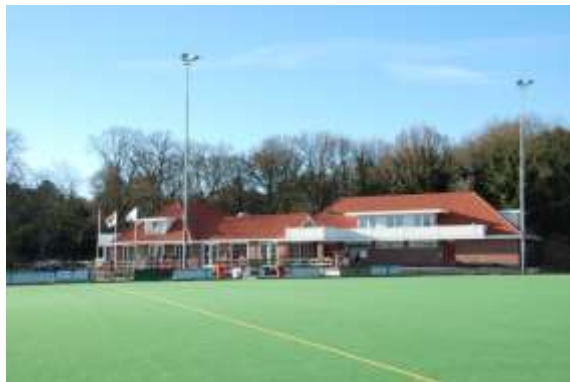
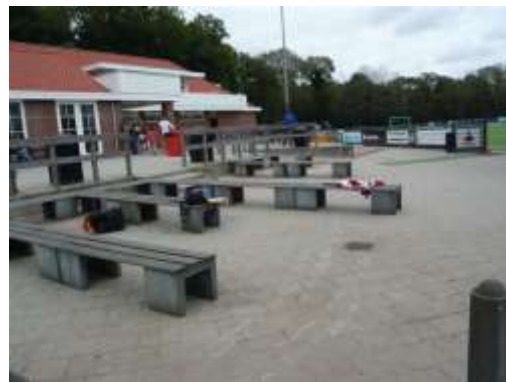
Het terras is zeer ruim en goed toegankelijk voor mensen in een rolstoel of scootmobiel.

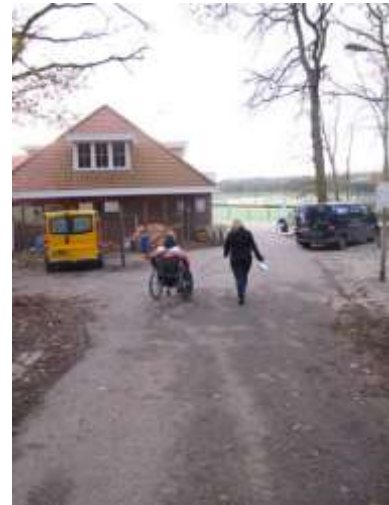
Het pad naar het clubhuis langs de hockeyvelden is smal en moeilijk begaanbaar voor iemand met een beperking.

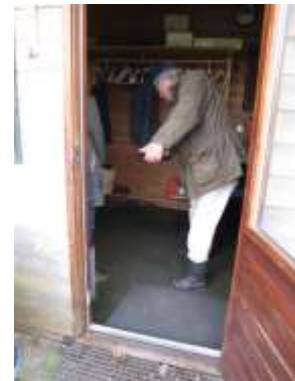
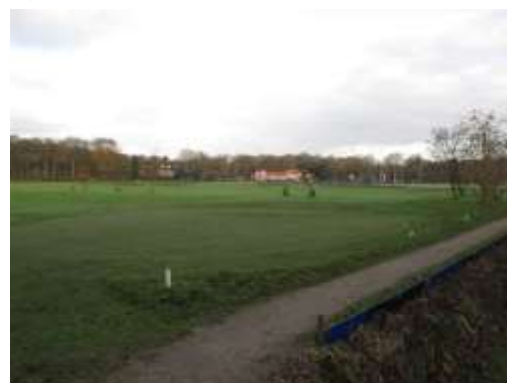
Het clubgebouw heeft één bouwlaag. De entree is te smal voor een rolstoelgebruiker, via de geopende terrasdeuren kunnen mensen in een rolstoel wel binnenkomen.

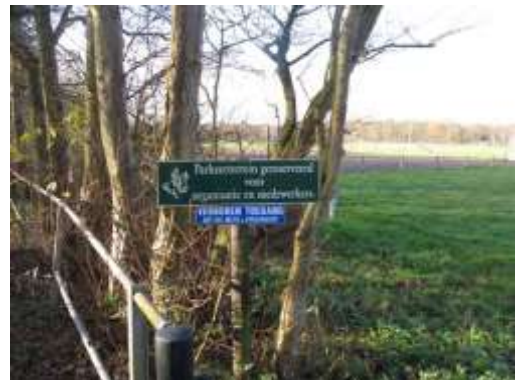
De velden zijn zeer moeilijk toegankelijk voor mensen met een handicap.

De leden hebben een sleutel van het hek om toegang te kunnen krijgen tot het terrein

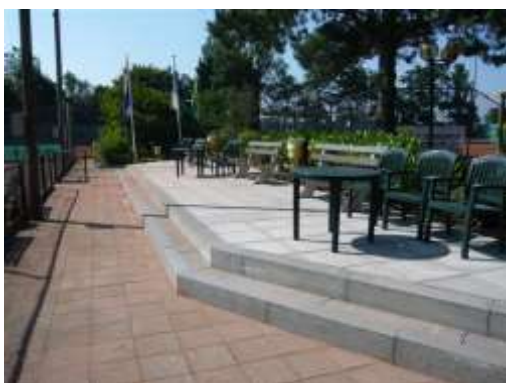
Mensen in een rolstoel of scootmobiel zijn als toeschouwer welkom.
De accommodatie is niet ingericht voor invalide sporters.
Het terras en de kantine zijn bereikbaar via een hellingbaan.
De drempel van de toegangsdeur naar de kantine is echter te hoog. Dit zou kunnen worden opgelost met een 'ramp'.
Op het terras van de kantine is voldoende ruimte voor mensen in een rolstoel.

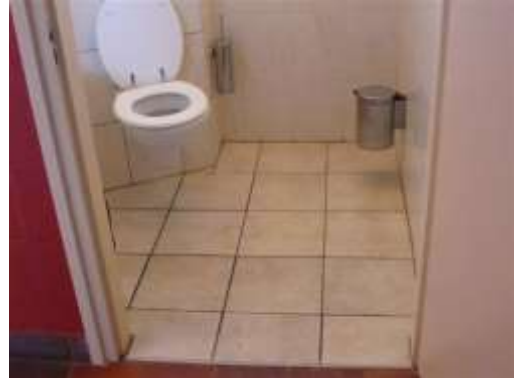
Er is geen gehandicaptentoilet aanwezig. Het aanbrengen van beugels in het toilet zou al een goede verbetering zijn voor rolstoelgebruikers en voor mensen die slecht ter been zijn.

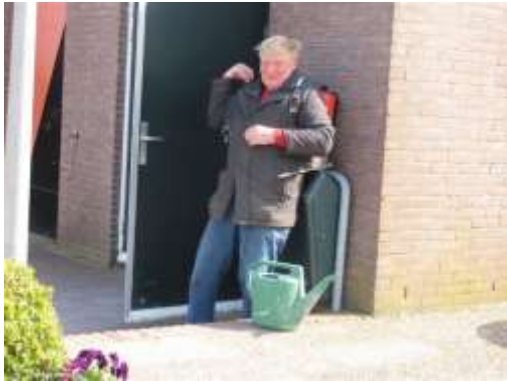
De bordjes voor de nooduitgang zijn duidelijk aangegeven en verlicht. Bij de nooduitgang zijn wel drempels aanwezig, die voor rolstoelgebruikers een obstakel kunnen vormen.

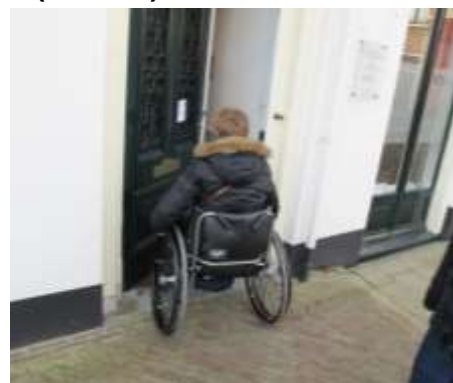
De gangen zijn te smal om met een scootmobiel doorheen te kunnen rijden en er is geen overkapte ruimte om deze buiten (of binnen) te stallen.

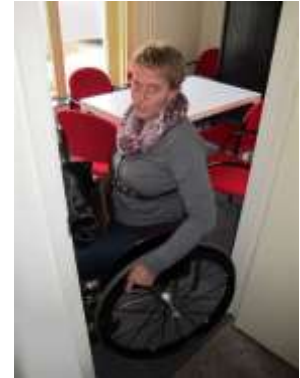
In de gang is een garderobe, de kledinghaken bevinden zich niet op een hoogte waar je vanuit de rolstoel bij kunt. De jassen belemmeren de doorgang als een rolstoelgebruiker naar het invalidentoilet wil gaan. De gangen zijn vrij smal, voor een brede rolstoel wordt het lastig om bochten te maken. Een aantal obstakels in de gang belemmeren de doorgang. Voor een rolstoelgebruiker is het lastig om dan de bocht naar de spreekkamer te kunnen maken.

De gangen zijn krap, het is daarom aan te bevelen om alle obstakels zoveel mogelijk uit de weg te ruimen zodat de doorgang vrij blijft.

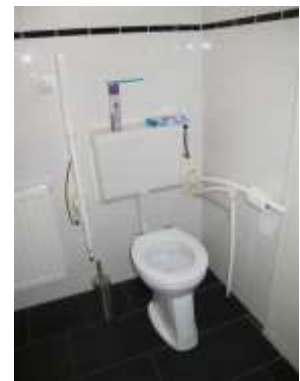
Er is een gehandicapten toilet aanwezig. Dit toilet voldoet aan de voorschriften.

Het witte alarmkoord in het gehandicapten toilet vervangen door een koord in contrasterende kleur, zodat deze duidelijk zichtbaar is.

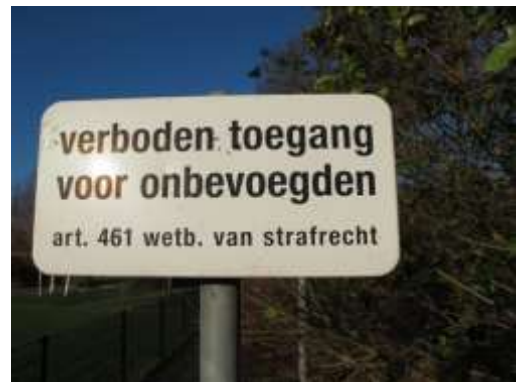
Er is een parkeerplaats aan de Willem de Zwijgerlaan. Vanaf deze parkeerplaats loopt een weg langs het sportveld, door het hek richting de jeu de boules banen. De ingang bevindt zich aan de achterzijde van het gebouw.

Bij het toegangshek loopt de bestrating niet door.

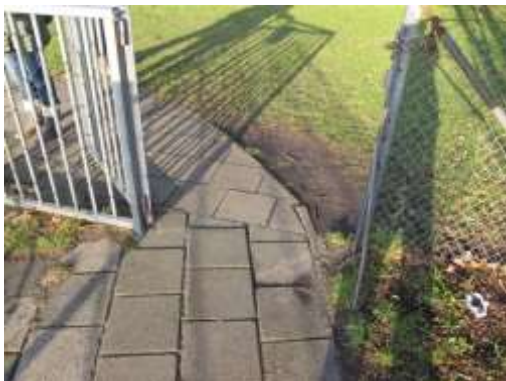
De parkeermogelijkheden zijn niet duidelijk aangegeven.

Vanaf de parkeerplaats naar het buurthuis staat een bord met "Verboden voor onbevoegden".

Dit kan bij bezoekers de indruk wekken dat zij zich op verboden terrein begeven.

Het plaatsen van een bord bij de toegang van het terrein dat het toegankelijk is voor bezoekers van Buurthuis Tinholt.

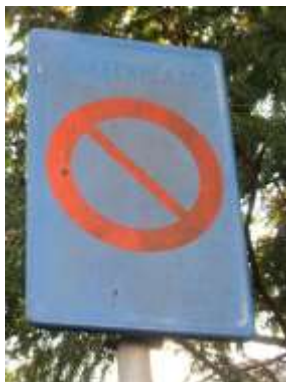
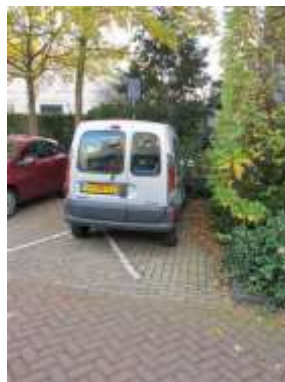
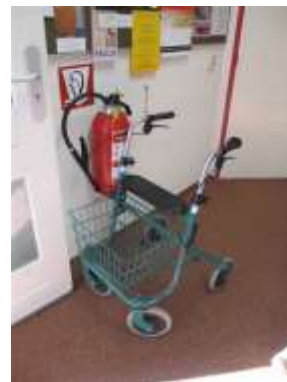
Er is geen OV-halte op korte afstand aanwezig.
Bij de bibliotheek zijn een aantal parkeerplaatsen aanwezig.
Er is in de zijstraat 1 Algemene Gehandicapten Parkeerplaats (AGP). Onduidelijk is of deze bedoeld is voor bezoekers van de bibliotheek. Wat opviel was dat het bord niet duidelijk meer leesbaar is.

De bibliotheek is gelijkvloers en er is geen drempel aanwezig bij de ingang van de bibliotheek.

De toegangsdeur gaat automatisch open en de entree is breed genoeg voor een scootmobiel of rolstoel en er is een mogelijkheid om een scootmobiel te parkeren.
De bibliotheek heeft een rollator beschikbaar, deze kan gebruikt worden door bezoekers van de bibliotheek.

De Algemene Gehandicaptenparkeerplaats is niet goed zichtbaar vanaf de openbare weg en bevindt zich in de zijstraat. Het is een optie om de Algemene Gehandicaptenparkeerplaats te verplaatsen naar een parkeerplaats voor de bibliotheek. Als dat niet mogelijk is kan met een bordje verwezen worden naar de Algemene Gehandicapten Parkeerplaats in de zijstraat

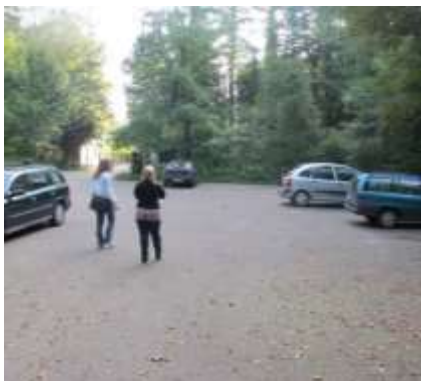
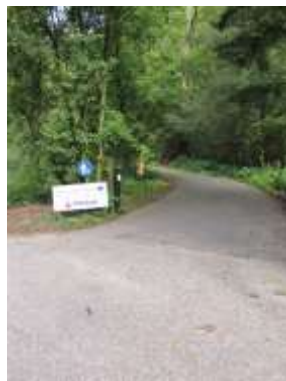
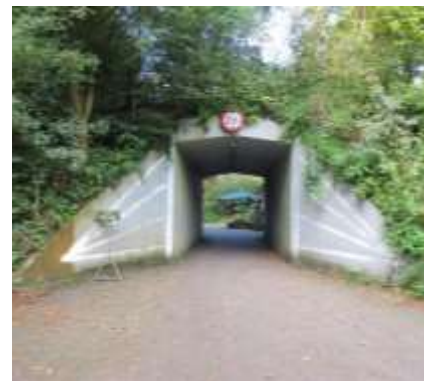
Vanaf de ingang loopt er een vrij lange, steile helling naar boven toe. Iemand in een rolstoel kan deze weg niet zelfstandig rijden. Ook voor mensen die slecht ter been zijn is dit een moeilijke helling.

Met een scootmobiel is deze weg wel zelfstandig te berijden.

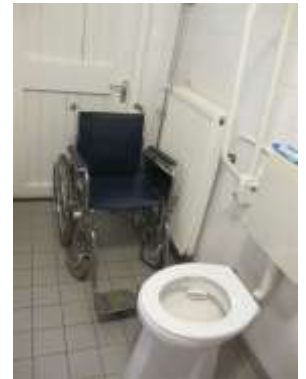
In het kantoor annex kleedgebouw is een ruim rolstoeltoilet aanwezig.

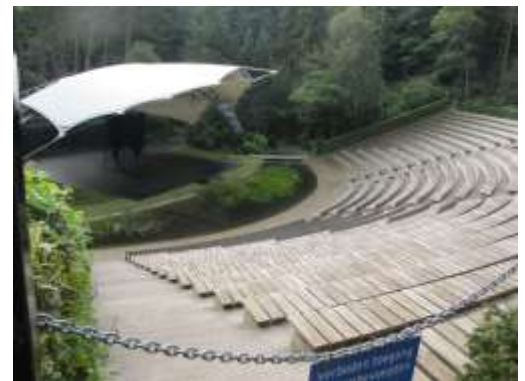
De tribunes volgen de contour van de duinpan. Zowel boven als beneden zijn in het theater goede opstelplaatsen voor rolstoelgebruikers

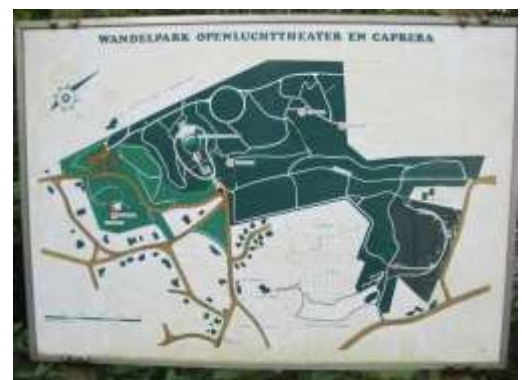
Bij de entree van Openluchttheater Caprera staat niet aangegeven dat mensen die slecht ter been zijn en mensen met een rolstoel van een andere toegang gebruik kunnen maken. Het is mogelijk zijn dat zij dezelfde ingang nemen die ook als artiesteningang in gebruik is.

Deze route wordt nu niet aangegeven.

Het verdient aanbeveling om in de nabijheid van het tunneltje een of meerdere invalidenparkeerplaatsen te reserveren

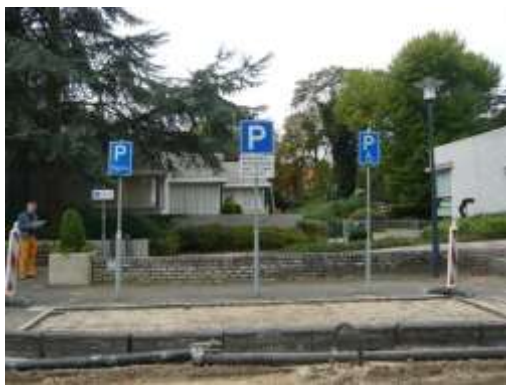
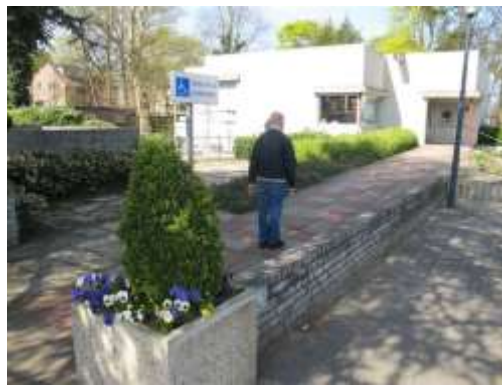
De bibliotheek is toegankelijk via een trap en een hellingbaan.

Er zijn drie Algemene Gehandicapten Parkeerplaatsen aanwezig.

Vanaf de parkeerplaats is de bibliotheek obstakelvrij te bereiken via de hellingbaan.

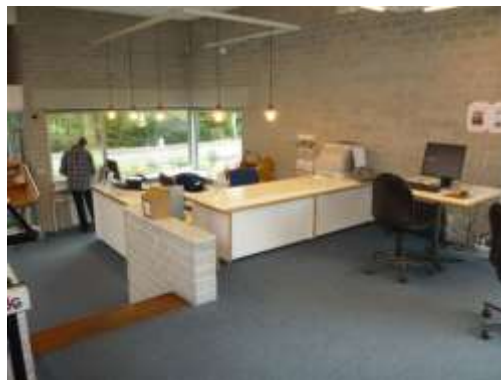
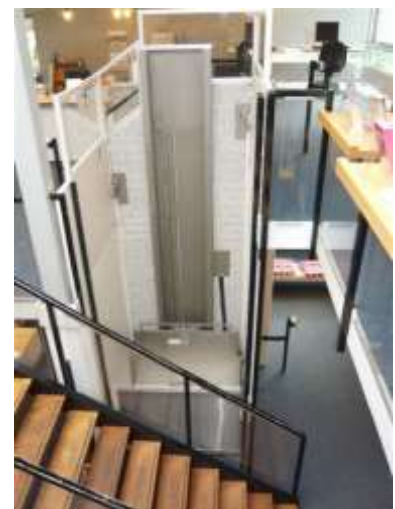
De bibliotheek heeft drie bouwlagen. Alle verdiepingen zijn met een inpandig plateaulift bereikbaar

De uitleenbalie is hoog.

De balie op de entresol is verlaagd

Er zijn computers aanwezig waar bezoekers gebruik van mogen maken, deze zijn ook voor iemand in een rolstoel goed te bereiken.

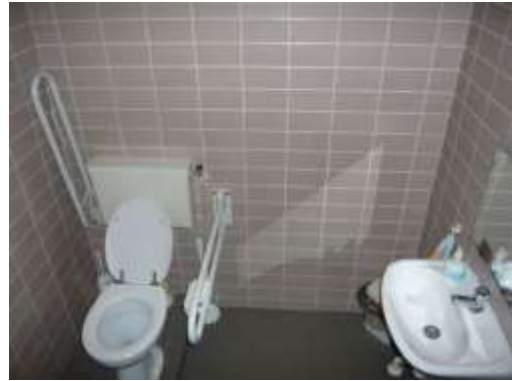
Er is een invalidentoilet aanwezig dat aan de eisen voldoet, deze bevindt zich in het souterrain.

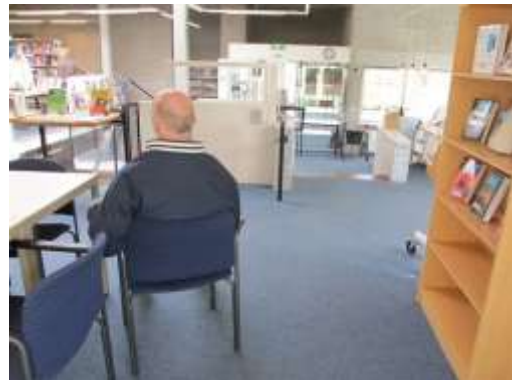
De vluchtwegen zijn duidelijk aangegeven. Ontsluiting vanaf het souterrain is aandachtspunt voor mensen met rolstoel

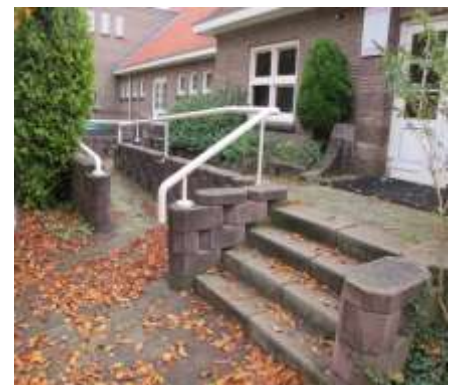
De hellingbaan is zeer goed begaanbaar. Opstapjes en hellingbanen zijn aan beide kanten voorzien van een leuning. Het gebouw is gelijkvloers te betreden.

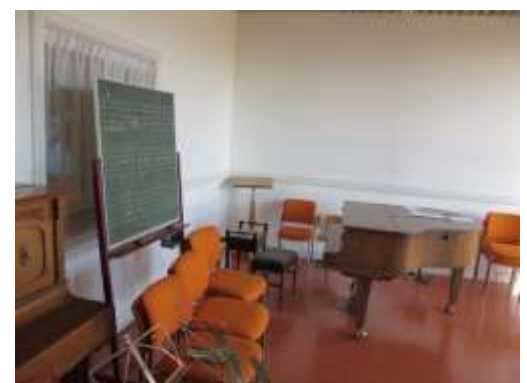
De ingang is goed toegankelijk voor mensen in een brede rolstoel en een scootmobiel.

De gangen zijn breed en het is voor twee rolstoelen mogelijk om elkaar te passeren.

Alle ruimtes en gangen zijn voorzien van goede verlichting en alle benodigde knoppen zijn bereikbaar vanuit een rolstoel.

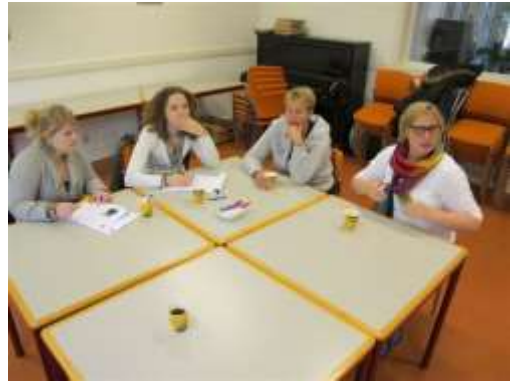
De vluchtwegen zijn duidelijk aangegeven en voorzien van de gebruikelijke teksten en symbolen. De vluchtroutes zijn obstakelvrij en drempelloos. De nooduitgang die zich op de bovenverdieping zit is voorzien van een opstapje en gaat met een trap naar beneden.

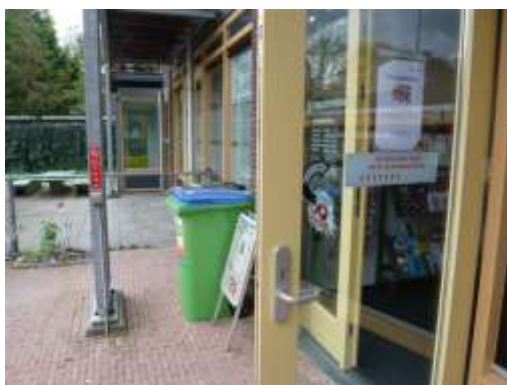
Er is een OV-halte op korte afstand. Het parkeerterrein wordt tevens gebruikt door de omwonenden. Er is geen Algemene Gehandicapten Parkeerplaats aanwezig. De route van de parkeerplaats naar de bibliotheek is vlak en verhard.

De accommodatie is gelijkvloers te betreden. De automatische toegangsdeur (openslaande deuren) kan worden geopend met een drukknop. De drukknop aan de buitenkant is bevestigd aan een paal, links van de deur. De ingang is breed genoeg voor een brede rolstoel of scootmobiel.

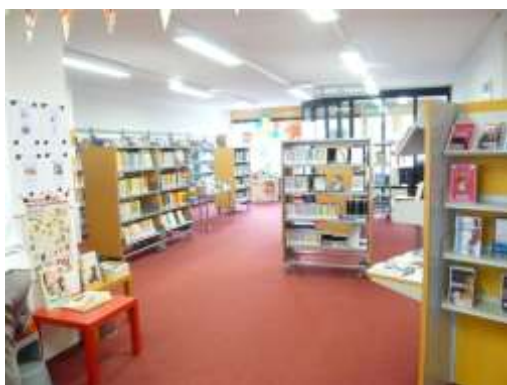
Er is vrije doorgang tussen ruimtes die voor het publiek toegankelijk is. Aan beide kanten van de deuren is er een vlak waar rolstoelen kunnen draaien. De balie heeft een verlaagd bruikbaar deel en is steeds bemand tijdens de openingsuren. De gangpaden zijn breed en de ruimtes goed verlicht. De boekenkasten zijn niet te hoog. Iemand in een rolstoel kan ook bij de boeken op de

bovenste plank.

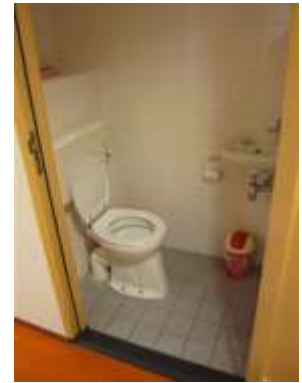
Er is geen gehandicaptentoilet aanwezig. Het publiekstoilet is moeilijk bereikbaar voor iemand in een rolstoel.

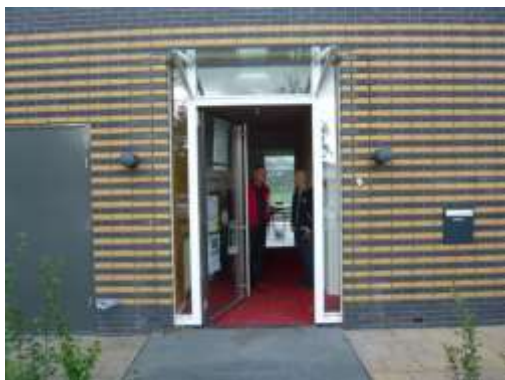
Er is geen Algemene Gehandicapten Parkeerplaats aanwezig.

Vanaf de parkeerplaats is de weg naar de ingang obstakelvrij.

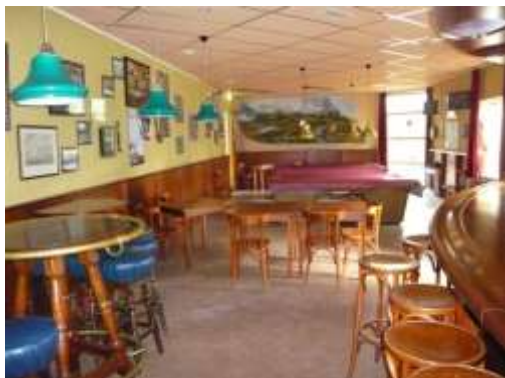
Het Dorpshuis heeft één bouwlaag. De entree is breed genoeg voor een rolstoel of scootmobiel en de drempel bij de entree is lager dan 2 cm waardoor een rolstoel of scootmobiel er makkelijk overheen kan.

Niet alle deuren zijn eenvoudig te openen, wel zijn ze duidelijk herkenbaar. Glazen deuren zijn voorzien van een markering.

Er is geen verlaagd gedeelte bij de bar.

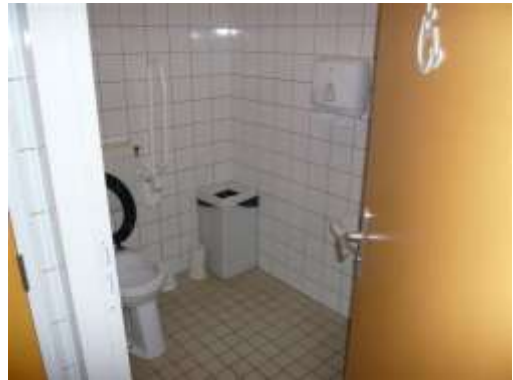
Er is een gehandicaptentoilet aanwezig. De deur gaat naar binnen open, Dit is ongunstig. Omdat er wel eens een ongeluk kan gebeuren moet de deur naar buiten open draaien. Het is een ruim toilet waar ook een wasmachine staat en is in principe op slot. Voor de rest voldoet het toilet aan alle eisen

Het toilet heeft een naar binnen draaiende deur. Het verdient aanbeveling om te onderzoeken of deze aangepast kan worden, zodat de deur naar buiten draait. Dit i.v.m. eventuele calamiteiten

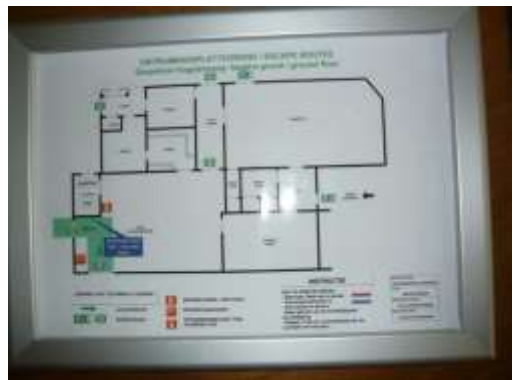
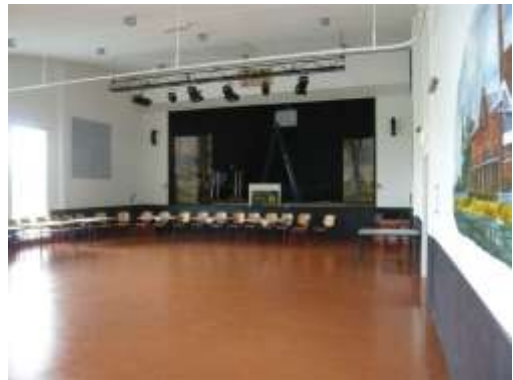
De vluchtwegen zijn duidelijk aangegeven en voorzien van gebruikelijke teksten en symbolen. Informatieve bordjes richting nooduitgang zijn duidelijk verlicht. De noodknoppen zijn goed zichtbaar en zijn ook zo geplaatst dat je er vanuit een rolstoel bij kunt. De vluchtroutes zijn obstakelvrij en zonder drempels

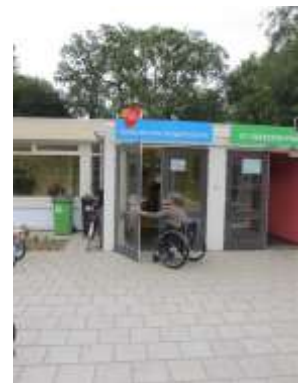
De ingang is goed te bereiken en breed genoeg voor een rolstoel of scootmobiel.

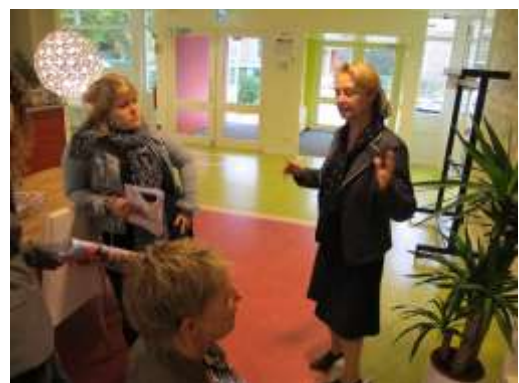
Bij de entree is genoeg ruimte om een scootmobiel te stallen. Het is een ruim gebouw, alles is gelijkvloers en de gangen zijn obstakelvrij en breed genoeg voor een rolstoelgebruiker.

In de wachruimte staat een lange tafel waar de cliënten koffie en/of thee kunnen drinken en boekjes kunnen lezen. Deze tafel heeft de goede hoogte voor een rolstoelgebruiker, zodat zij hier makkelijk plaats kunnen nemen.

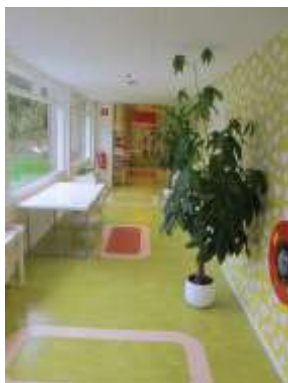
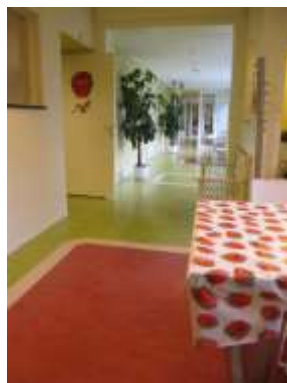
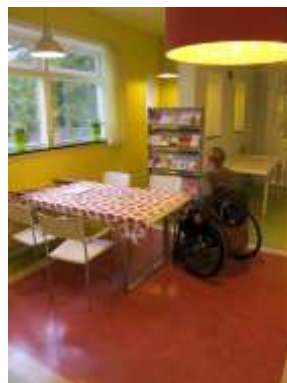
De vluchtwegen in het gebouw zijn duidelijk aangegeven met een bord en voorzien van verlichting.

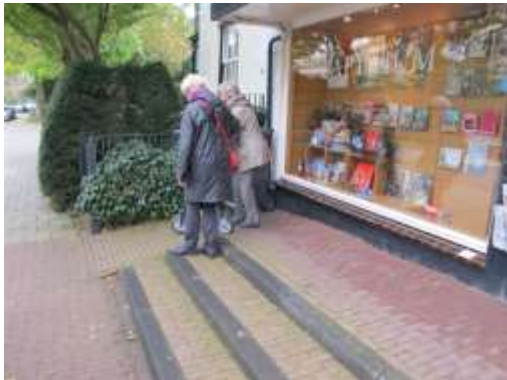
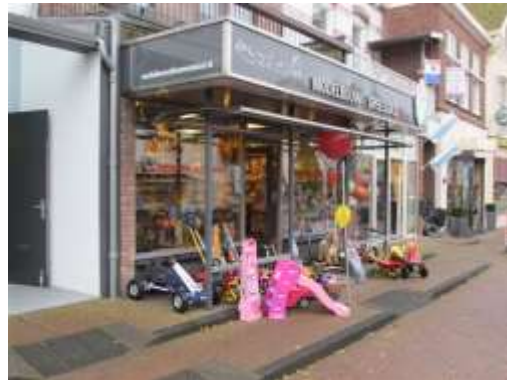
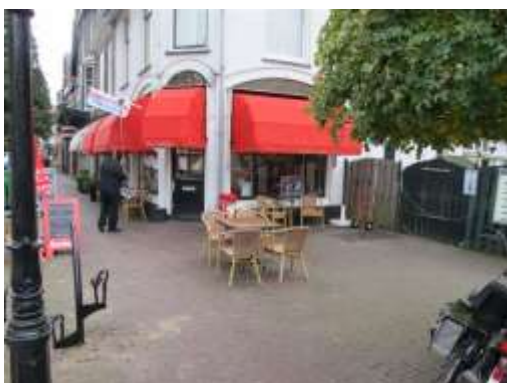
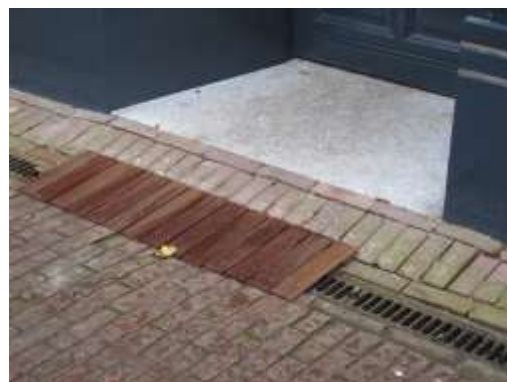
- De Winkelstraat biedt uiteenlopende voorzieningen. Zoals speciaalzaken, speelgoed, levensmiddelen, Supermarkt, Horecabedrijven, Modewinkels, Garagebedrijf, Fietsenwinkel, Diensten, Bankfilialen, huisarts en apotheek, et cetera
- Veel panden hebben op de etage een woonfunctie.
- Er is een grote verscheidenheid aan gebruikers, eigenaars, eigenaar-gebruikers, grondeigendom
- De rijbaan wordt gebruikt voor alle verkeer.
- De Rijrichting is voor gemotoriseerd verkeer ingericht als eenrichtingsweg Zuid-Noord
- De trottoirs aan beide zijden van de rijbaan zijn ingericht voor voetgangers.
- Er is nieuw straatmeubilair geplaatst, te weten banken en rijwielrekken. In afstemming met gemeente en winkeliersvereniging.
- Er is betaald parkeren, betaling bij betaalautomaten.
- Er is bij AH een algemene gehandicapten parkeerplaats ingericht direct naast een betaalautomaat.

- Er is een grote verscheidenheid aan entreehoogtes van de panden.
- Veel entrees zijn vanaf de weg met hellingbanen bestraat naar de entree. In een aantal gevallen oogt de verbinding tussen deze hellingen niet erg logisch. Waarom werd niet gekozen voor een integrale soortgelijke oplossing voor de toegankelijkheid van alle entrees?

- Bij een aantal entrees is het hoogteverschil met het trottoir door de ondernemers zelf opgelost met oprijplaten, 'ramps', in verschillende uitvoeringen.

- Bij een aantal entrees zijn door middel van bestrating van hellingbanen en tussenplateaus niveauverschillen naar de entrees gecompenseerd.
- Een aantal entrees heeft een hogere drempel zonder dat hiervoor voorzieningen zijn getroffen, circa 13 panden.

In overleg gaan met bedrijven, winkels, om toegankelijkheid van de entrees, met name indien sprake is van hogere drempels en tredes, te verbeteren. Rol en verantwoordelijkheid zijn lastig te bepalen.

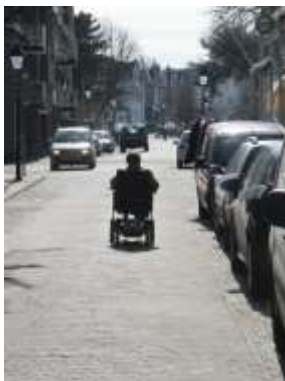
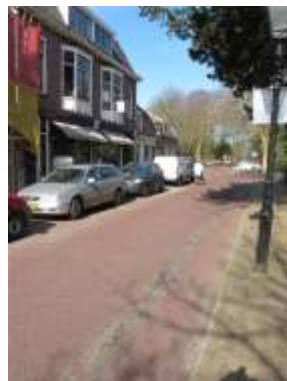
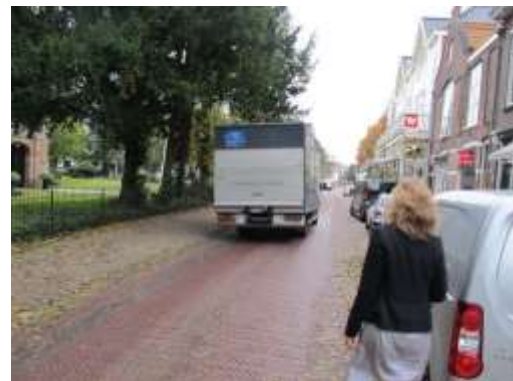
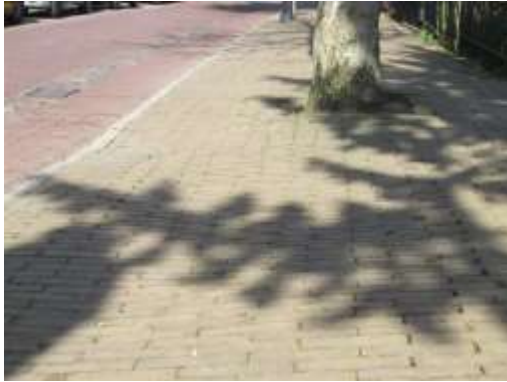
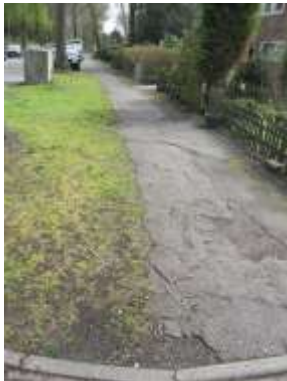
- Horecafunctie bediening en klanten ook overstekend over de rijbaan.
- Voetgangers, al dan niet met rollator, mijden de trottoirs aan de horecazijde en kiezen als voetpad waar mogelijk het vlakke middendeel van de rijbaan.

- Bij gevulde terrassen wordt de snelheid van het verkeer op natuurlijke wijze omlaag gebracht.
- Er ontstaan op drukere momenten wachtrijen ter weerszijden van het Kerkplein van elkaar tegemoetkomende auto's die elkaar voorrang geven op het Kerkplein.

Als gevolg van voornoemde kenmerken en knelpunten is voor voetgangers en voor mensen met een rolstoel/scootmobiel het Kerkplein onoverzichtelijk ingericht, regelmatig worden zij gedwongen van de versmalde rijbaan gebruik te maken. Er zijn klachten van een groep bewoners van Aelbertsberg en Wildhoef over de ontoegankelijkheid en de onveiligheid van het Kerkplein. Er is geen OV-halte op korte afstand.

- Alle gemotoriseerd niet-bestemmingsverkeer weren.
- Voor gemotoriseerd verkeer het versmalde deel van het Kerkplein eenrichtingsverkeer Zuid-Noord inrichten.

Dit kan door rijrichting Kerkplein weg Noordzijde West-Oost en Zuidzijde Oost-West en gebruik van de verbinding Hartenlustlaan. Dit in combinatie met versmallen rijbaan Kerkplein en creëren vrijliggend voetpad.

- Richtlijnen voor inrichten van de terrassen zodanig dat een veilige voetgangerszone gegarandeerd is.
 - Bestrating rijbaan en trottoir minder aflopend inrichten. Overwegen dit uit te voeren in combinatie met een iets verhoogde trottoirband met voldoende op- en afritten.
 - Klinkerbestrating herstellen
 - Voetgangers en mensen met rolstoel/scootmobiel van en naar de Bloemendaalseweg helder en duidelijk informeren over een veilige en mooie alternatieve route Donkerelaan – Gestelsestraatje – Hofje van Stoel – Bloemendaalseweg. Bestrating herstellen.
- Plaatsing fietswerende hek enigszins aanpassen.
