Bloemendaal,

‘goed op weg naar toegankelijkheid’

Een onderzoek in opdracht van de gemeente Bloemendaal

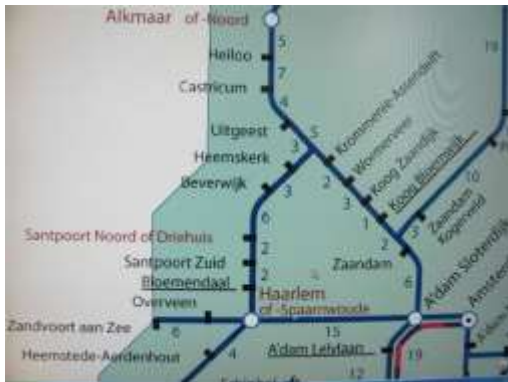
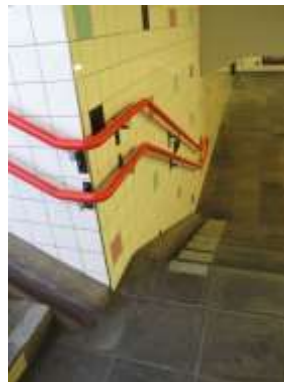
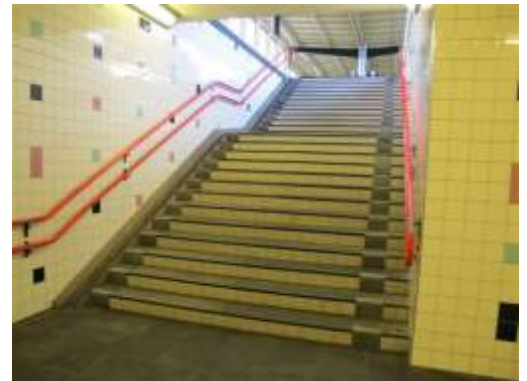
32 NS Station Bloemendaal

Station Bloemendaal heeft uitsluitend het eilandperron met de twee perrons 1 en 2 in gebruik.

Er is geen OV busverbinding naar Station Bloemendaal
